# 数据采集故障排查报告

采用 TI2243 核心板和 DCA1000EVM 开发板组成雷达数据采集前端，并配合 PC 机及相应软件进行数据采集。在数据采集系统工作约四小时后出现异常，数据采集自动停止。需要排查并解决该问题，实现长时间（8 小时以上）数据采集功能。

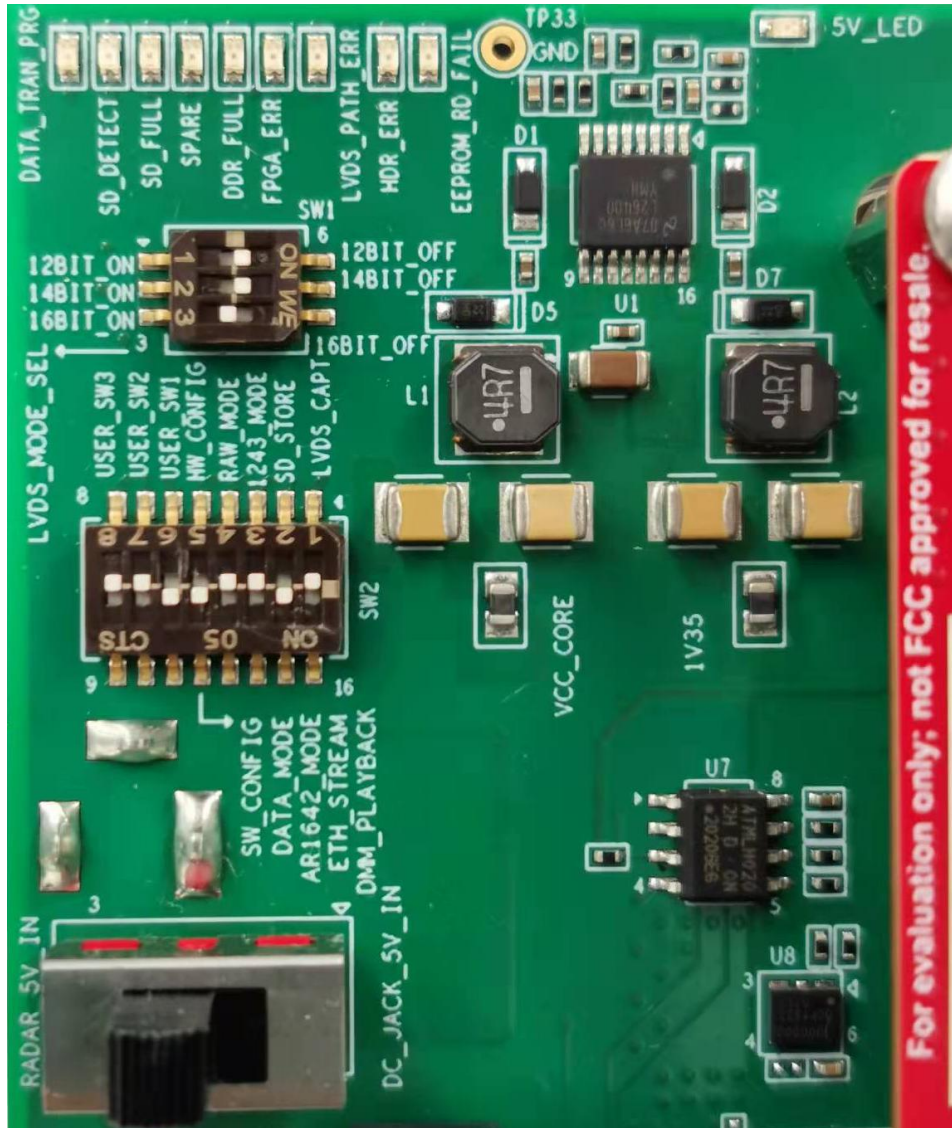
图 3 DCA1000EVM 板子上的 SW1 和 SW2 配置

其中 SW2.5 配置为 SW\_CONFIG 模式即通过软件配置参数，此时 SW2 的其他控制位和 SW1 的控制位无效。供电配置为 RADAR\_5V\_IN 即通过 AWR2243BOOST 供电。

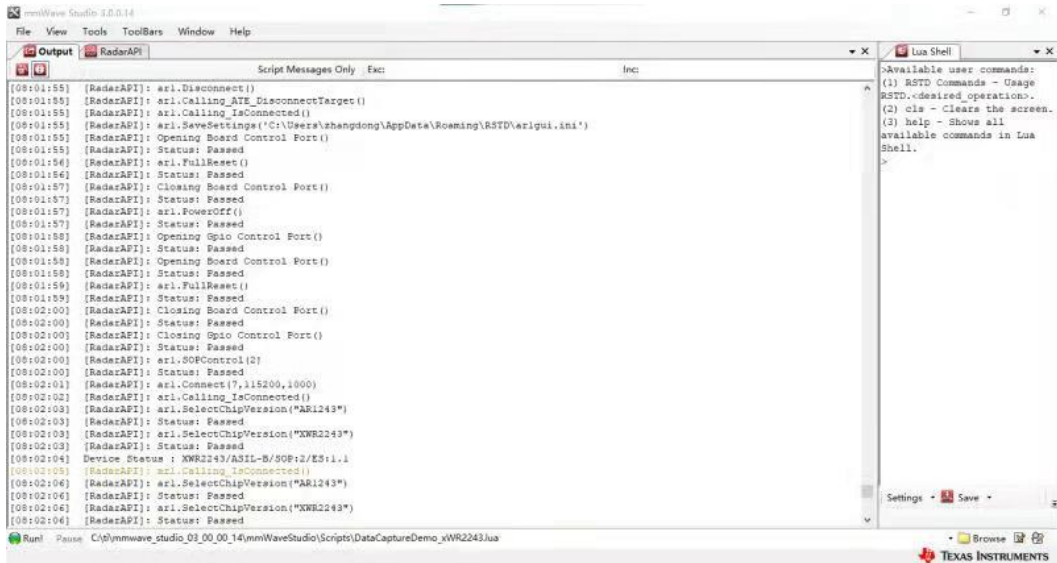
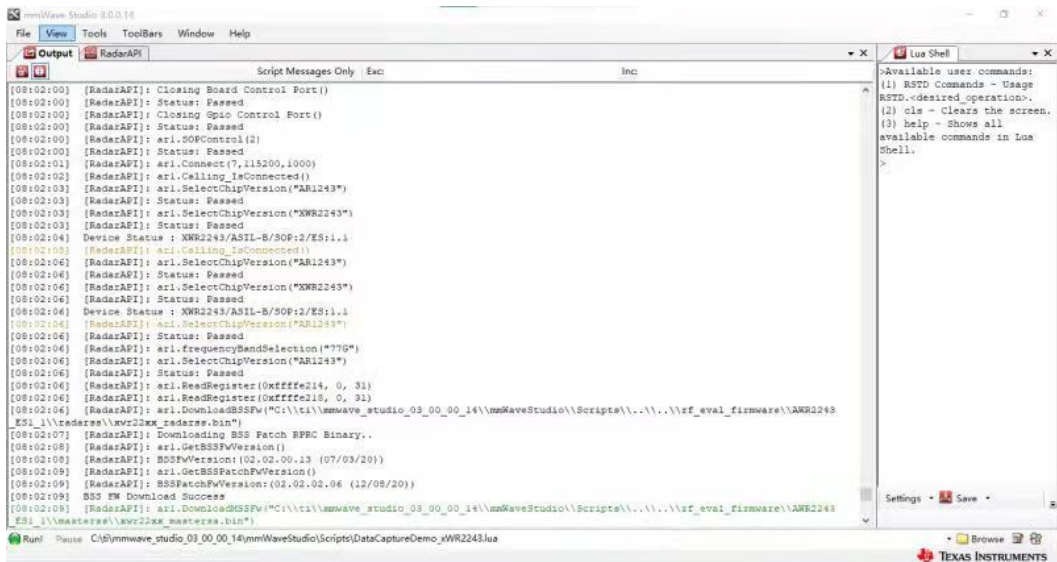
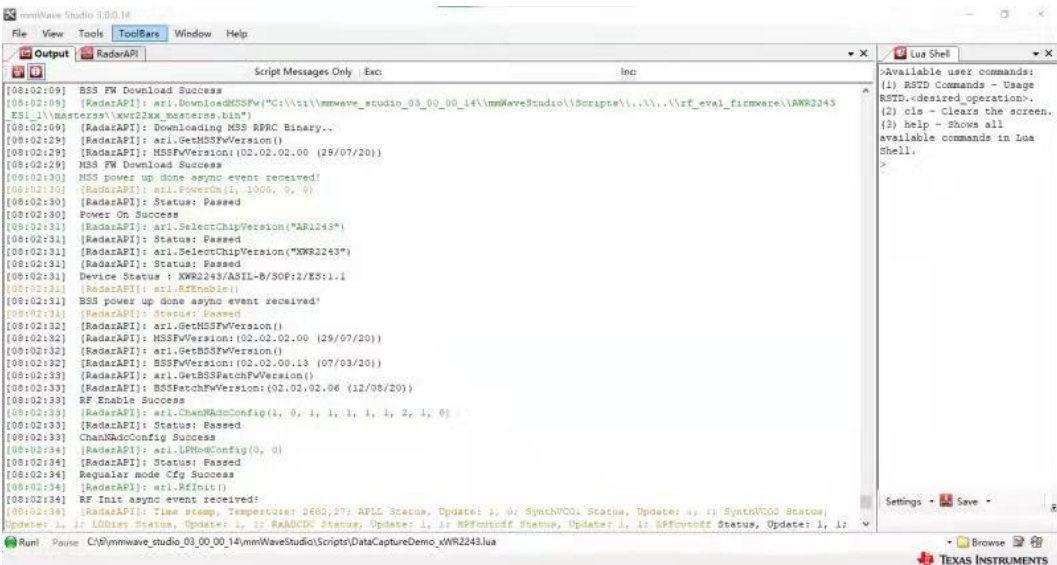
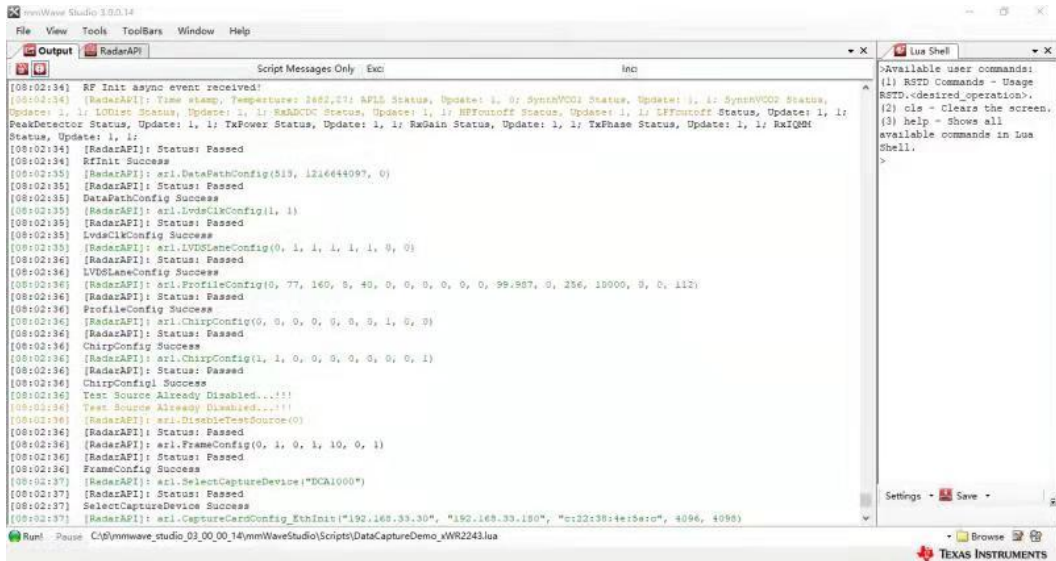
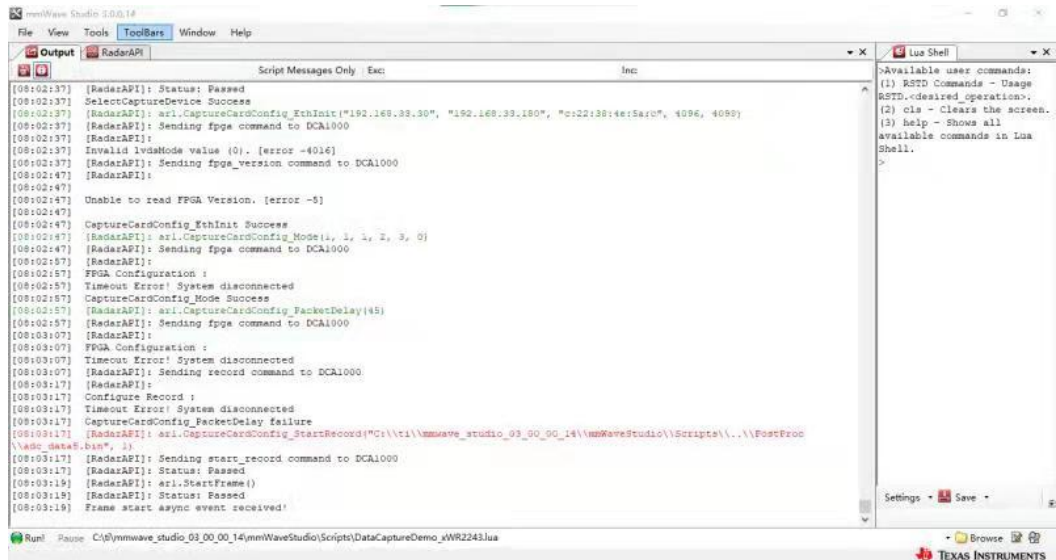
数据采集开始后 DCA1000EVM 板子上的指示灯 LD1 (DATA\_TRANS\_PROG\_LED1) 正常闪烁，在正常工作 4 小时 40 分左右时，DCA1000EVM 板子上的指示灯 LD1 (DATA\_TRANS\_PROG\_LED1) 停止闪烁，变为绿色常亮。且此时 PC 端接收不到网络数据包，但 mmWave Studio 软件 output 窗口以及 C:\ti\mmwave\_studio\_03\_00\_00\_14\mmWaveStudio\PostProc 文件夹下的日志文件都没有报错信息。

图 4 数据停止采集后再启动 lua 脚本配置采集板的 OutPut 第 1 页

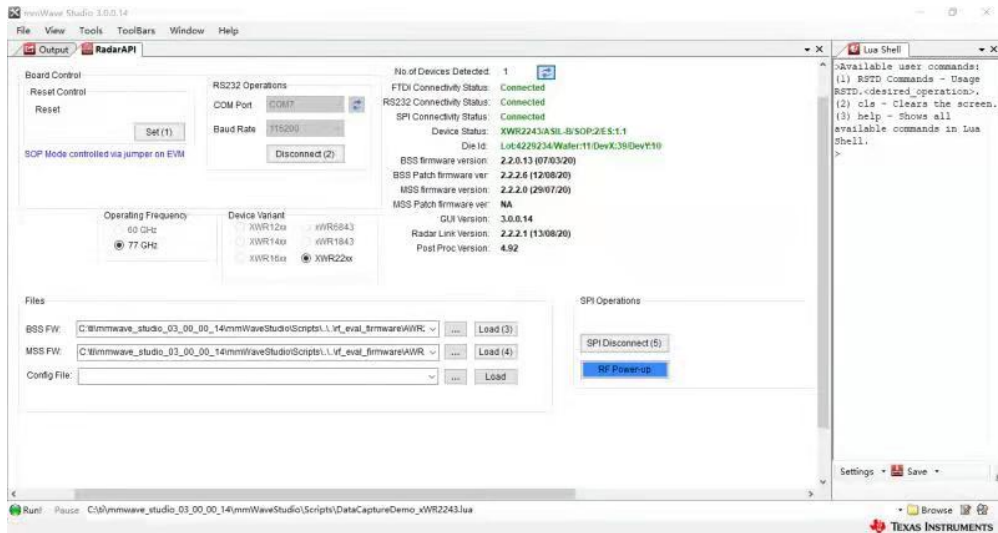
测试 3、故障发生后通过 mmWave Studio 软件界面控制 AWR2243BOOST，发现 AWR2243BOOST 接口连接正常，且能正常加载固件和配置参数，说明 AWR2243BOOST 工作正常。

图 9 mmWave Studio 软件界面

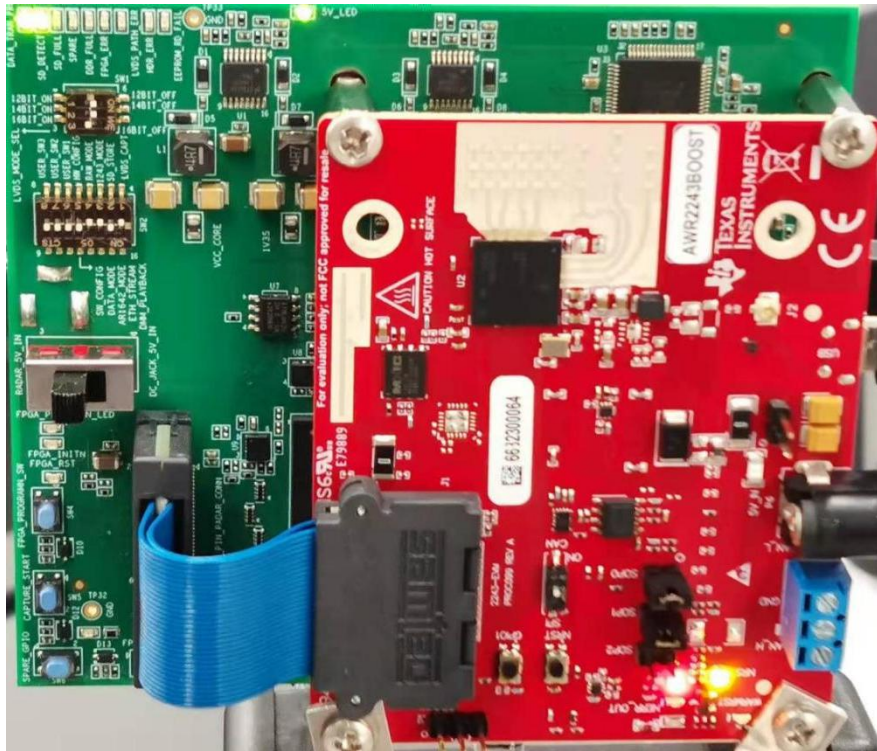
测试 5、故障发生后，观察 UserLEDs，发现 LD1（DATA\_TRANS\_PROG\_LED1）和 LD2（SD\_DETECT\_LED5）常亮，说明 FPGA 控制这些 LED 灯的逻辑未发生故障。

图 11 数据采集停止后的指示灯情况

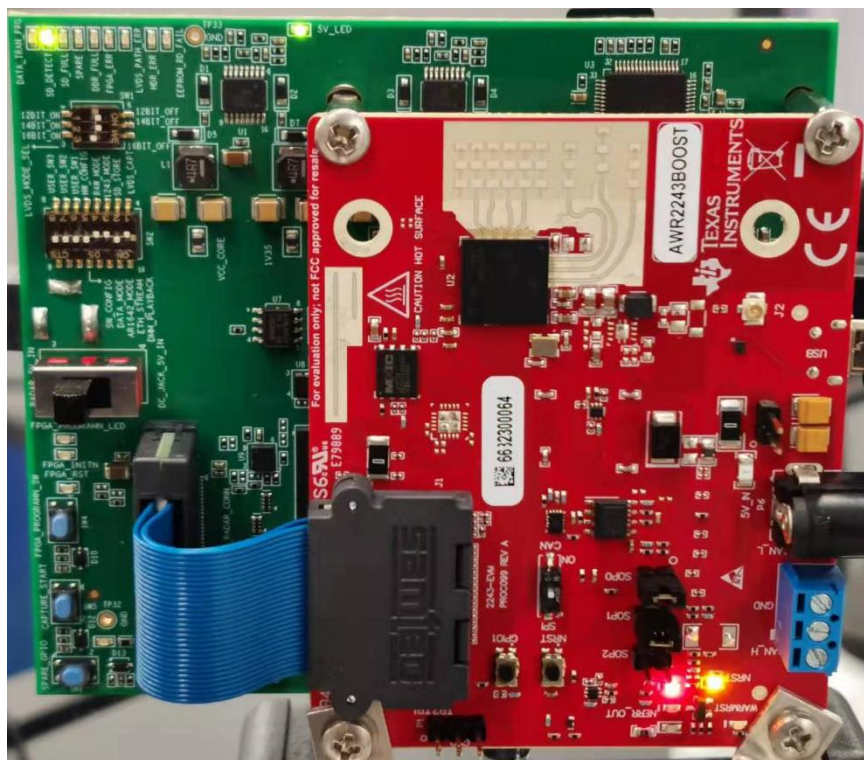
测试 7、故障发生后，按下 DCA1000EVM 的 SW7(FPGA\_RST)复位按钮，此时 LD13(FPGA\_RST)点亮，松开后 LD13 灭，说明 FPGA 复位逻辑正常，但在复位后 PC 端与 FPGA 仍然是断开的。据此判断 FPGA 复位逻辑只进行了 DCA1000EVM 的部分复位，且无法恢复故障。

图 12 复位后的指示灯情况
