# 概述

- 芯片型号: BQ25820 (TI)
- 芯片批次/标记: [TI25820 TI 5C8 ASH0 G4]
- 异常数量: 客户批量测试出现1片 (同批次另测试6片OK)
- 异常现象:
  - Charger充电电流设定 **1.2A**, 轻载 0.2~0.3A, 默认**PFM** 模式下反复触发输出过压;
  - 相同工况, 设定改为 **2A** 或进入 CCM 模式在0.3A下正常;
  - 正常模块同样设定电流1.2A, 带载正常。

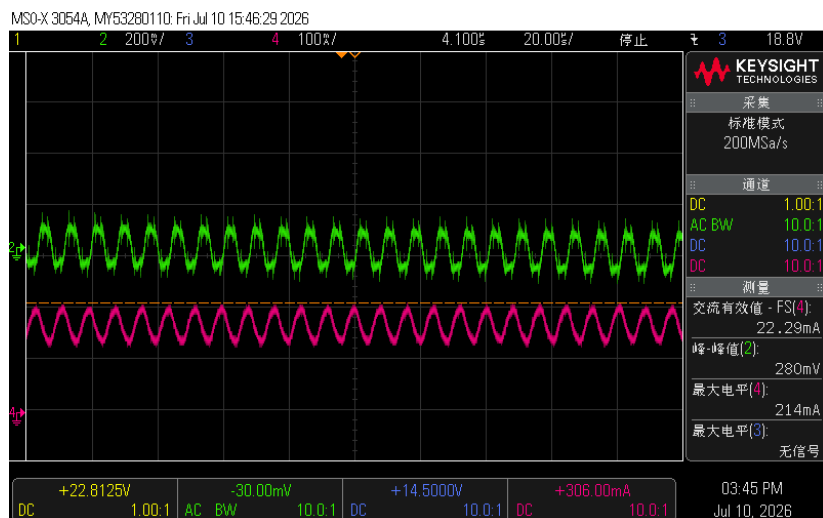
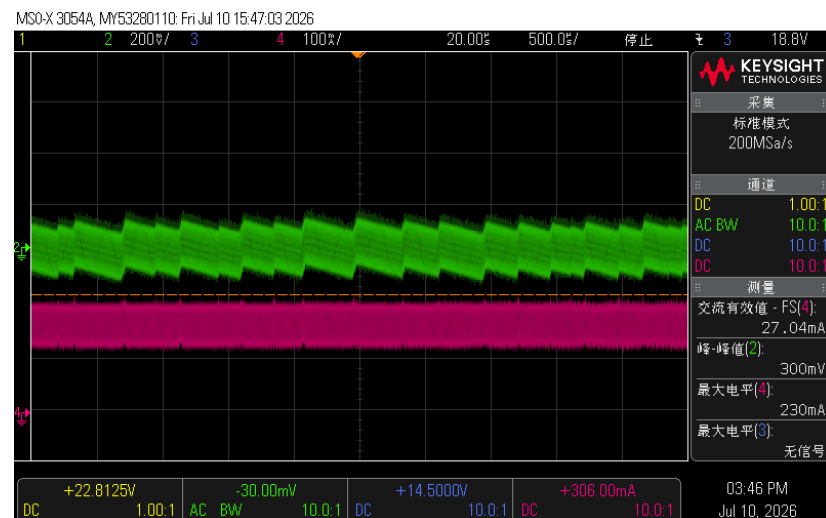
- DC power supply供电；
- 负载设定CR-100 $\Omega$ 测试；
- 在PFM模式下输出电压纹波正常。

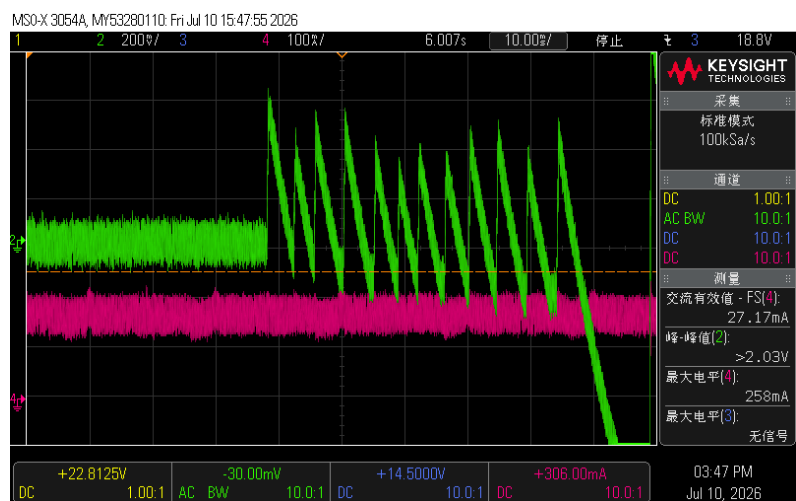
- DC power supply供电；
- 负载设定CR-100 $\Omega$ 测试；
- 输出电流平稳如图中4通道（红色）波形，输出电压突然上抬导致连续过压保护，如图中2通道（绿色）波形。

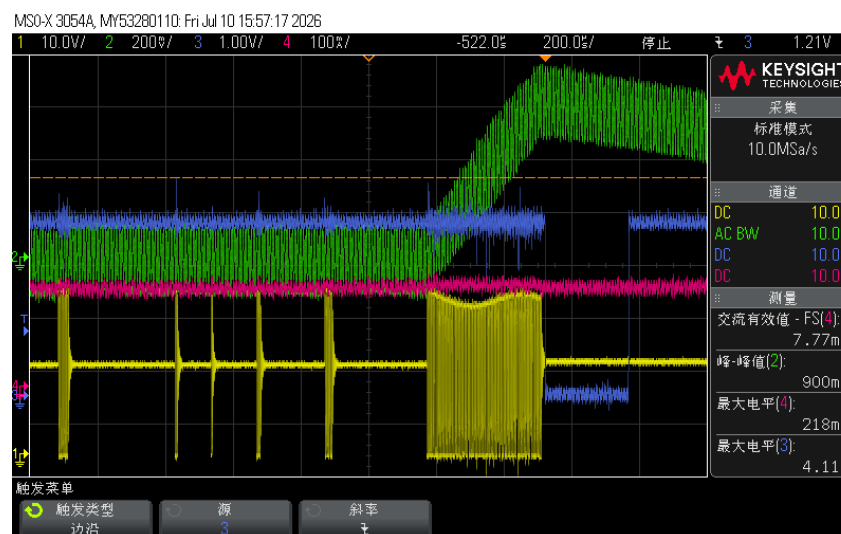
- 正常板子 **PFM** 波形：间歇脉冲群，输出电压平稳
- 异常板子（1.2A 设定）波形如下图：
  - 初始阶段正常 PFM 间歇工作
  - 突然转为 固定频率连续 **PWM** 开通
  - 输出电压持续上升直至 OVP

Power supply供电，负载设定CR-100Ω:

- 1通道（黄色）：VBAT\_SW
- 2通道（绿色）：VBAT
- 3通道（蓝色）：BQ25820\_INT
- 4通道（红色）：VBAT电流

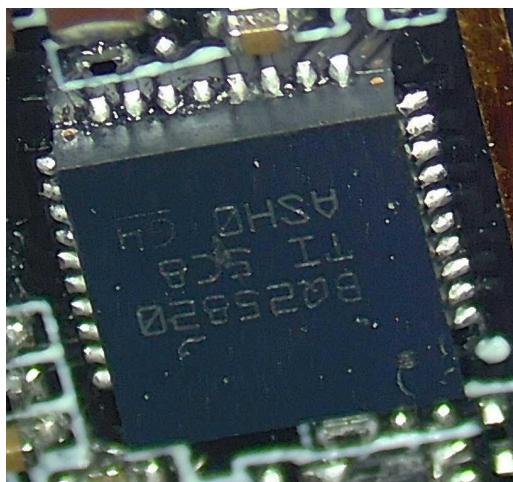
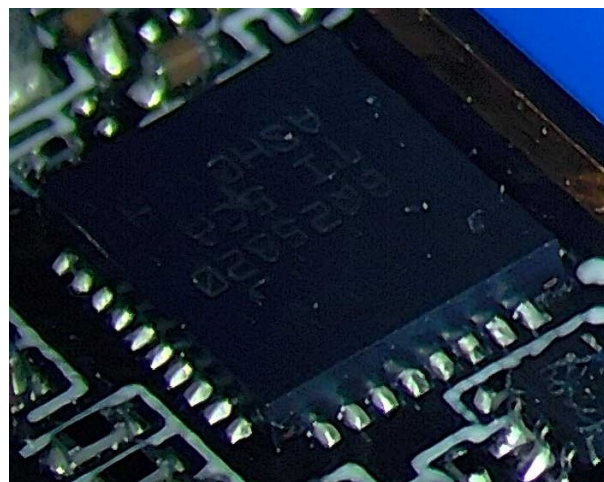
| 步骤 | 内容 | 结论 |
| 1 | 多板测试 | 目前1片异常 |
| 2 | 焊接检查 | 放大镜下确认无虚焊、短路、外观差异 |
| 3 | 相关电容及电阻测量 | 与正常板无差异 |
| 4 | 输入输出等电源并联增加电容 | 异常现象依旧，排除去耦不足 |
