一、返回机复测现象：DCDC 模块与上位机之间无通信，上位机无信息显示

## 二、修复过程:

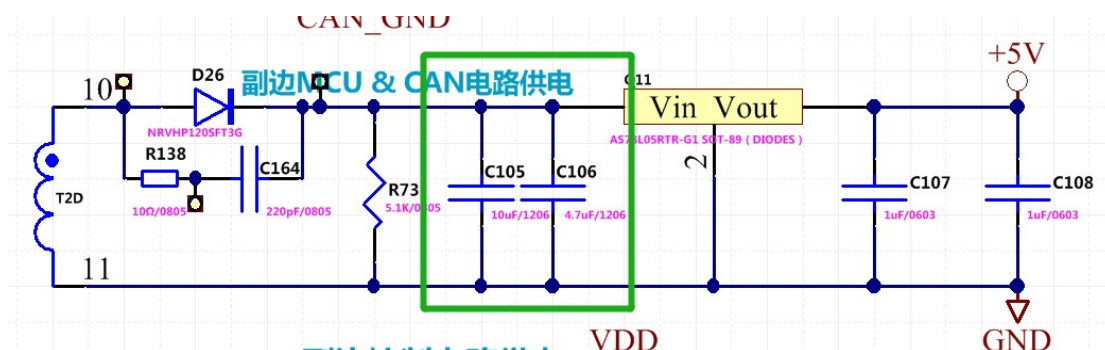
## （二）测试副边 MCU&CAN 电路供电

- 结果：没有供电

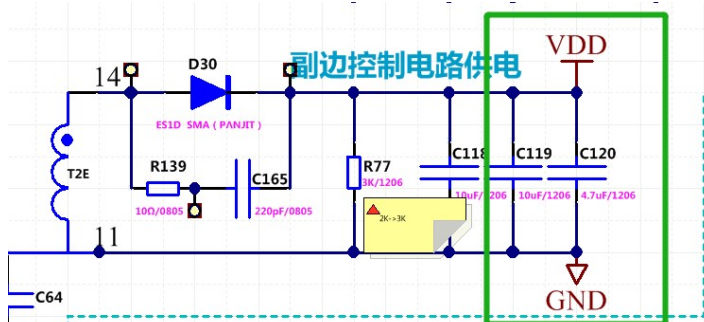
### （三）测试副边控制电路供电

- 结果：没有供电
- 辅助电源未正常启动工作

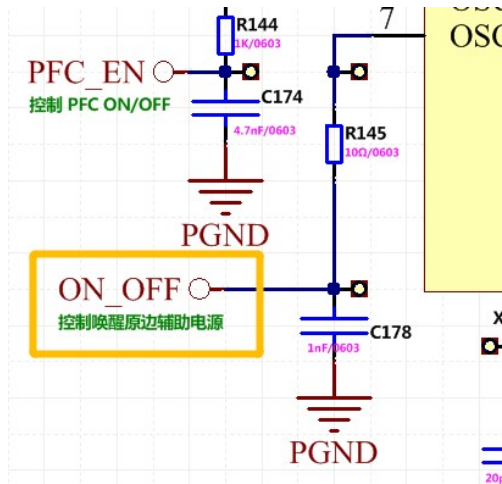
#### (四) 测试原边 MCU 发出的辅助电源控制信号

➤ 结果：信号正常发出至辅助电源控制电路

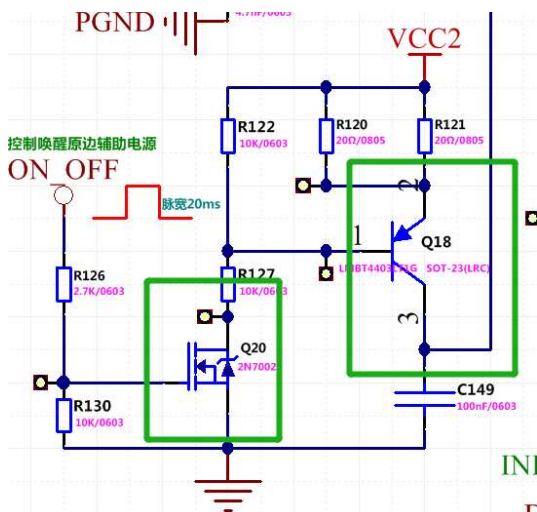
#### (五) 测试辅助电源控制电路

➤ 结果：器件正常

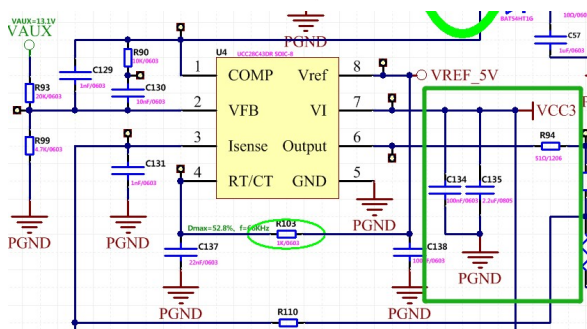
#### (六) 测量驱动 IC 供电部分

➤ 结果：万用表测试电容 C134/C135 两端阻值，阻值异常 ( $9.7\Omega$ ) ——辅助电源驱动 IC 5、7 脚阻抗偏低

- (七) 去除辅源驱动 IC 测量驱动 IC 5、7 脚阻抗
- 结果：阻抗偏低，辅源驱动 IC 损坏

- (八) 更换辅源驱动 IC 【606300001 UC2843BD1R2G SOIC-8 ON】
- 故障解除

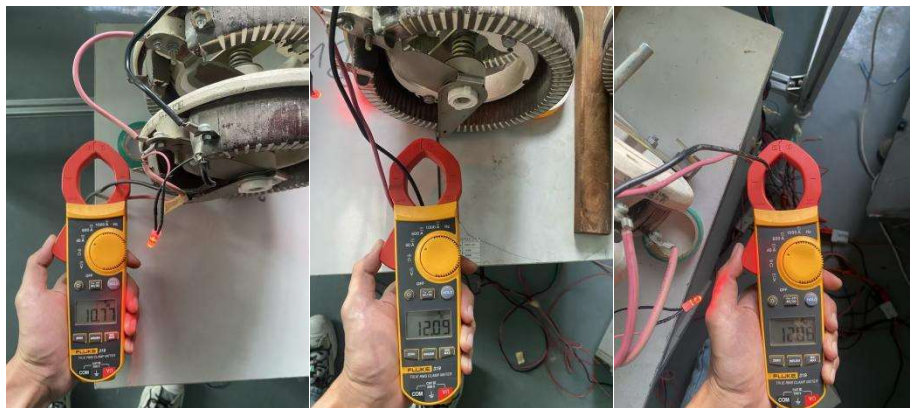
输出电流：

10.77A

12.09A

12.06A

| 10 月 16 日 16:00 开始 | 18:30 结束 | ——无异常 |
| 10 月 17 日 08:00 开始 | 18:00 结束 | ——无异常 |
| 10 月 18 日 08:00 开始 | 18:00 结束 | ——无异常 |
