C56 灯带无法正常显示问题分析

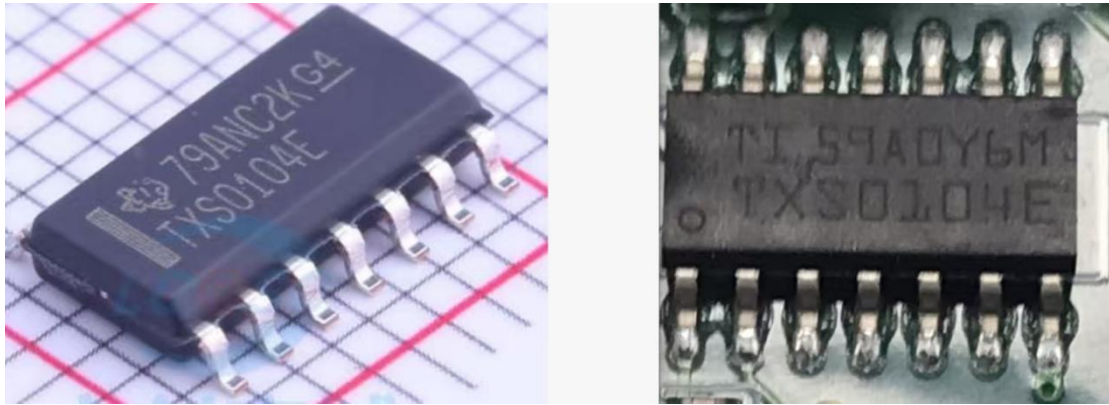
通过示波器测量发现：新款 TI 芯片（图右）无法驱动灯带，表现为输出电流不够，PMW 波形弧度无法满足规范要求。

改善措施：IO 口增加 4.7K 上拉电阻（测试中）。如能彻底解决，可能由于芯片批次间上拉电阻参数差异导致。如果未解决，需要进一步分析。
