说明：VCC 1V8为板子上通用电源；DSP1 DVDD18为6670芯片使用的电源；

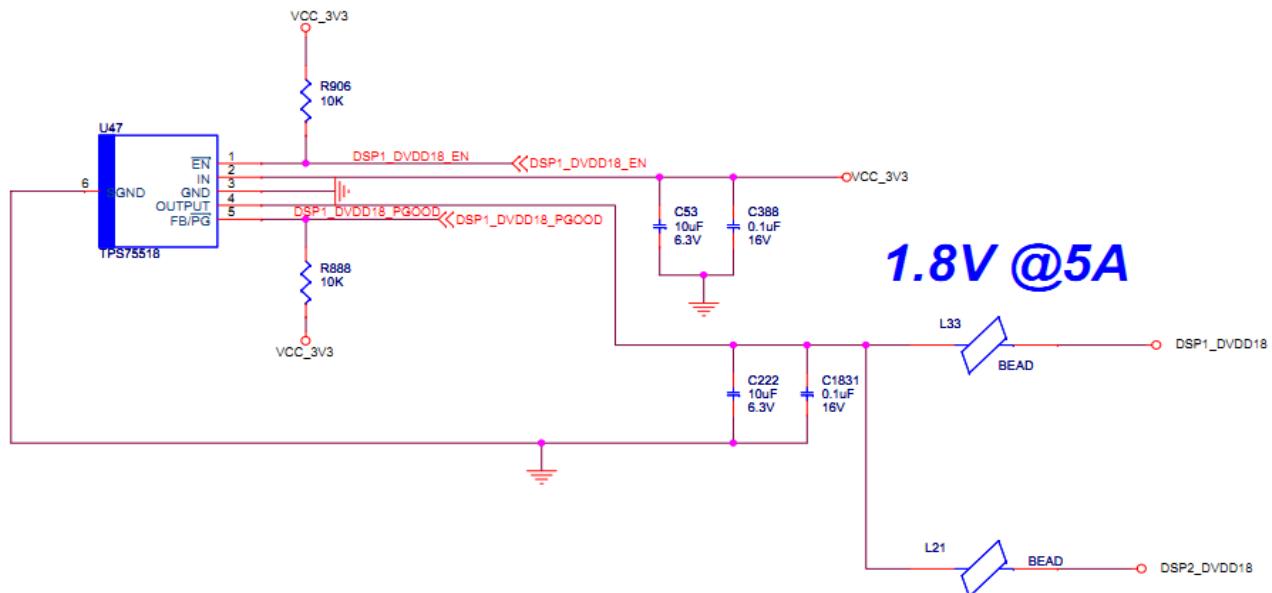
下图为DSP的DVDD18输出芯片，L33和L21为两个磁珠。在DSP未加电时，测得两个磁珠右边电压都为1.1V左右。

这种情况是否很不正常，引起的原因是什么？是否会引出DSP芯片无法正常工作？

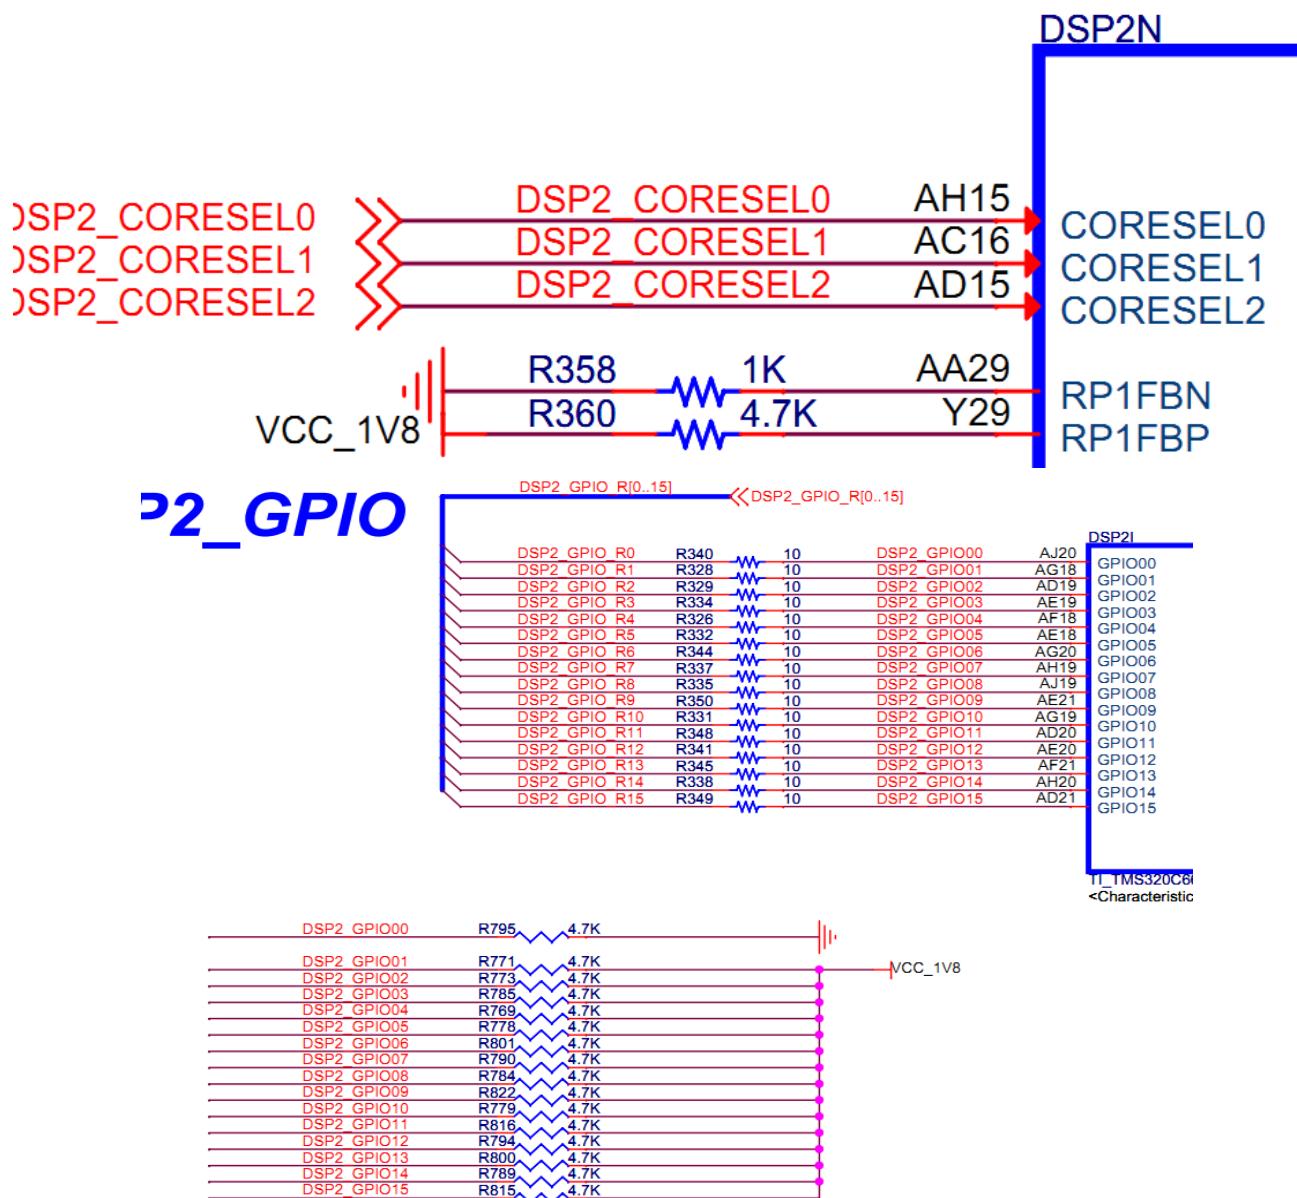
下面两张图是DSP芯片的一些上拉的引脚，连接的是VCC 1V8的电源。
